Dorfmoderation Saffig

Arbeitsgruppe Ortsbild-Baustruktur und Siedlungsentwicklung

Rundgang im Ortskern am 21.02.2015

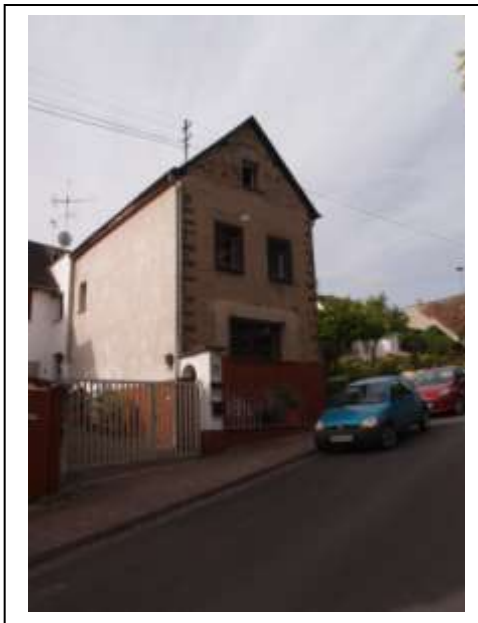
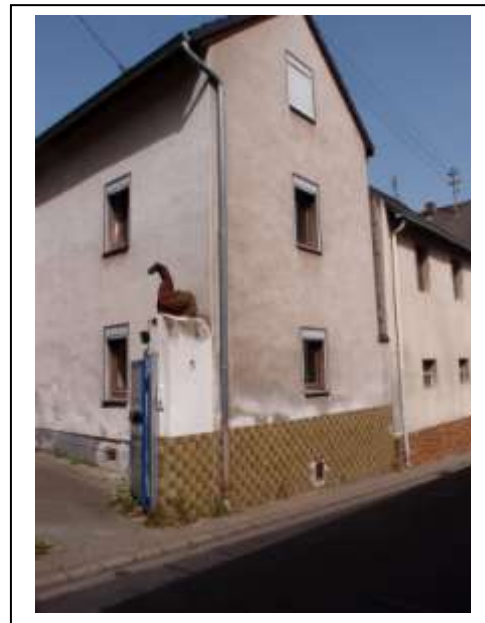
Mit dem Giebel zur Straße stehende Gebäude mit ein und zwei Fensterachsen

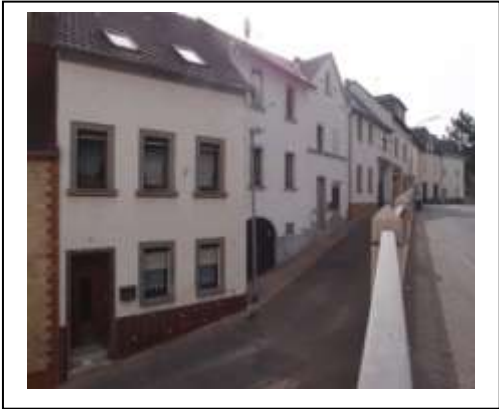
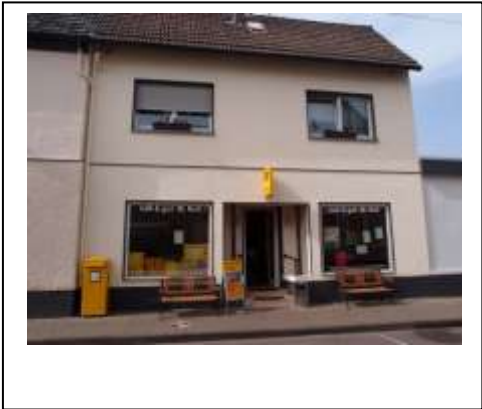
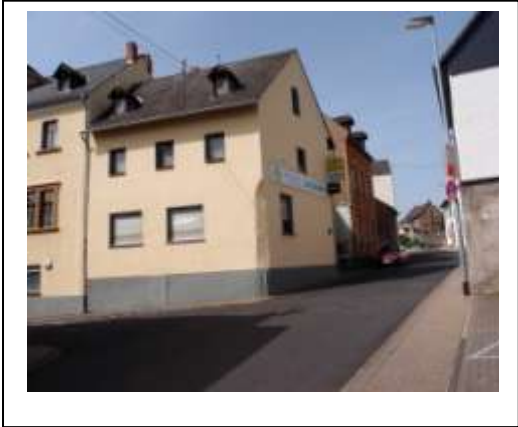
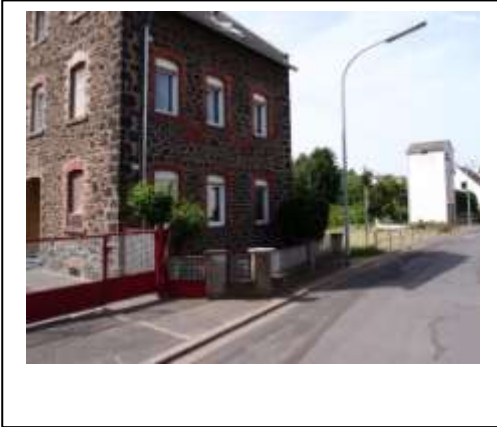
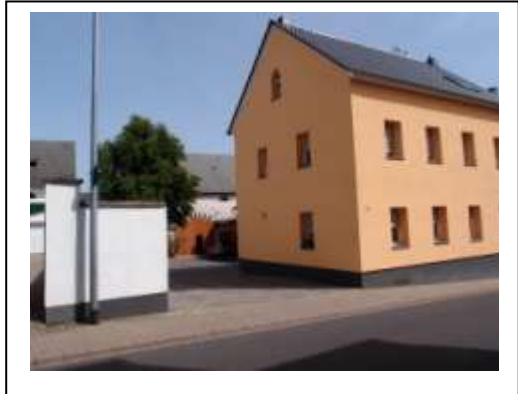
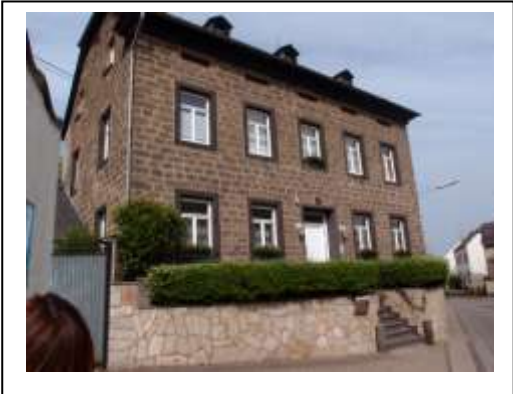
Auch mit der Traufseite zur Straße stehende Gebäude weisen die regelmäßige Gliederung mit drei oder mehr Fensterachsen auf. In einigen Fällen wurde die ursprüngliche, typische Fassade durch Umbaumaßnahmen verändert.

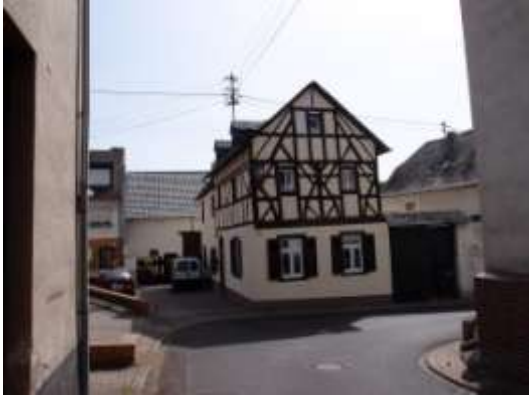
ist ein Beispiel für eine gelungene Sanierung

Fachwerkhäuser gibt es nur einige in Saffig, dieses
