## Dorfmoderation Saffig

### Arbeitsgruppe Ortsbild-Baustruktur und Siedlungsentwicklung

#### Rundgang im Ortskern am 21.02.2015

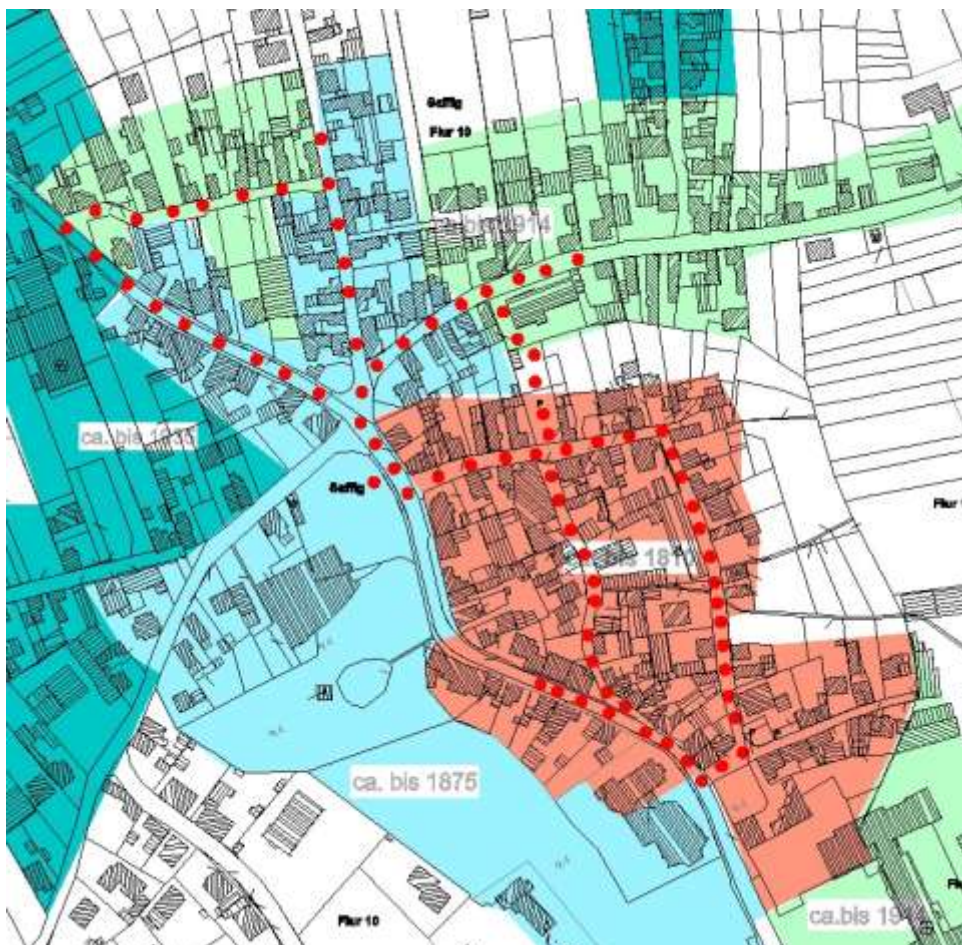
An Hand historischer Siedlungskarten, welche vom Geschichtsverein zur Verfügung gestellt waren, wurde zunächst ein Überblick über die Siedlungsentwicklung erstellt. Der Rundgang konzentrierte sich auf die Bereiche, die bis zu Beginn des 20. Jahrhunderts den Ortskern bildeten. Abweichungen in den Abgrenzungen sind dabei nicht auszuschließen, da die historischen Karten nicht mit den derzeitigen Grundstücksstrukturen übereinstimmen. Natürlich sind auch in den, als „historischer Siedlungsbereich“ gekennzeichneten Umrissen jeweils Gebäude aus jüngerer Bauzeit vorhanden.

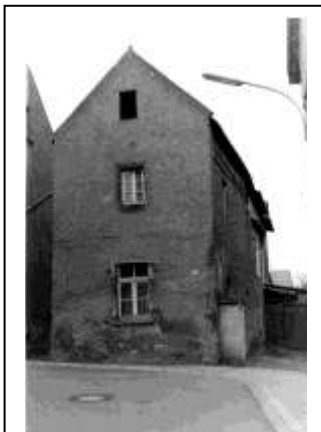
Verputztes, massives Haus, Basaltgewände um die Fenster, Satteldach, 2 Vollgeschosse, Satteldach

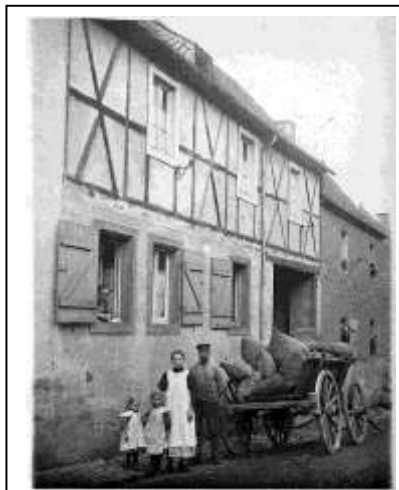
Erdgeschoß gemauert, Fenster mit Natursteingewände und Klappläden, Obergeschoß Fachwerk mit Holzbeleidungen um die Fenster

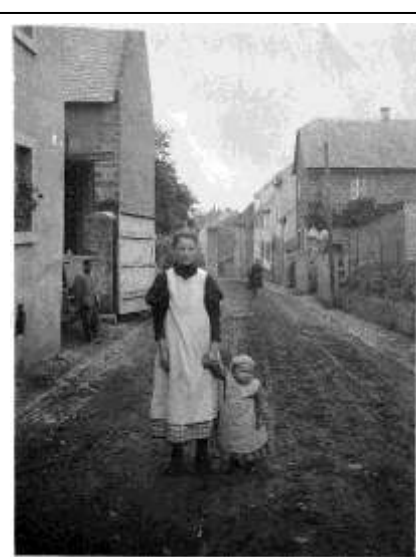
Rechts oben im Bild: einfaches giebelständiges Bauernhaus mit steinsichtiger Fassade aus Lavabasalt („Krotzen“) und kleinem Krüppelwalm

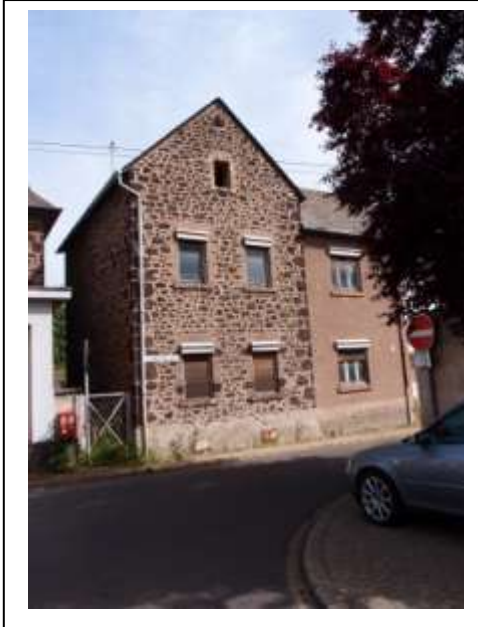
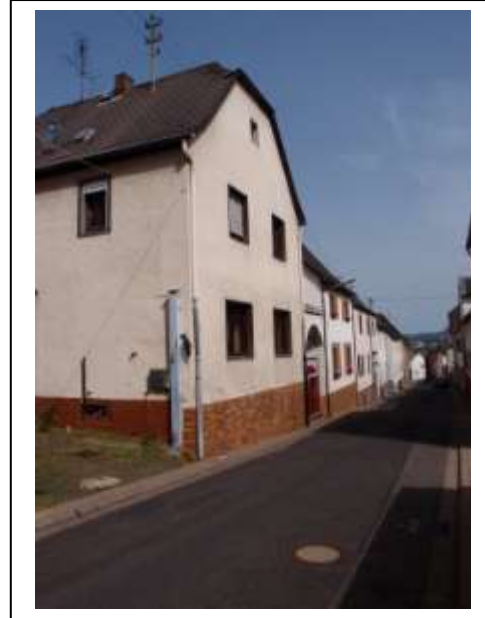
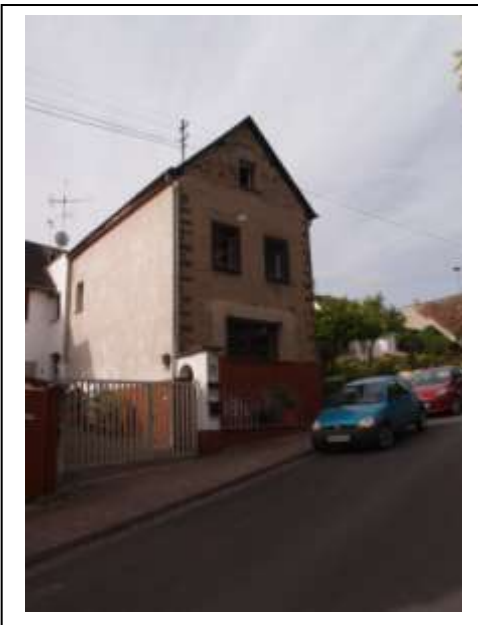
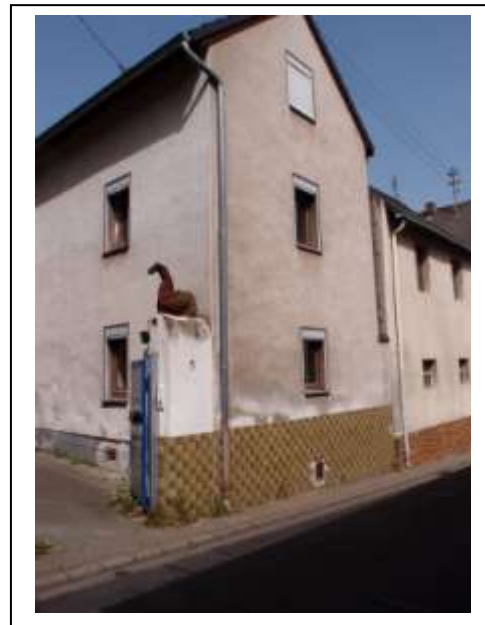
Mit dem Giebel zur Straße stehende Gebäude mit ein und zwei Fensterachsen

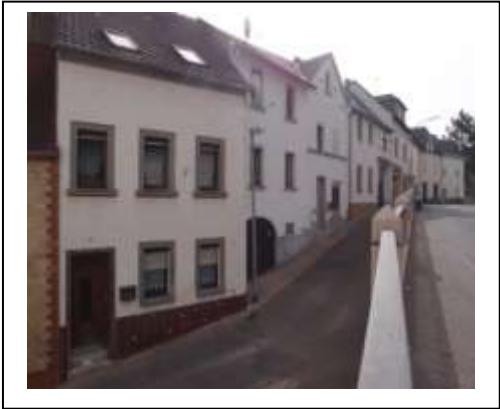
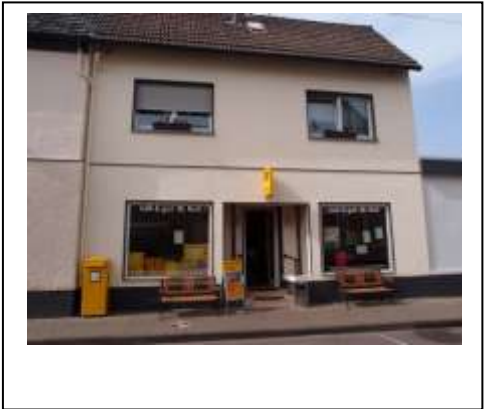
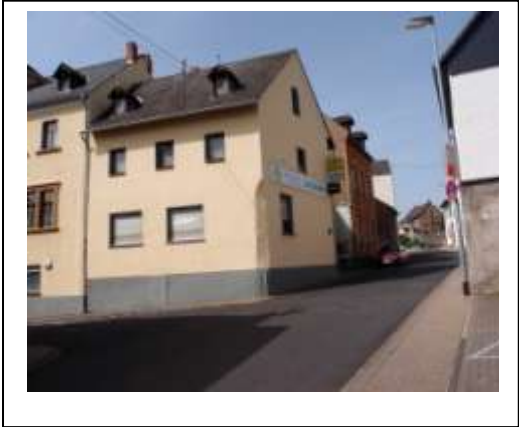
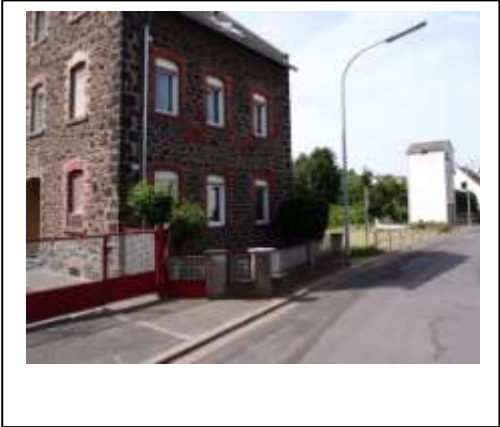
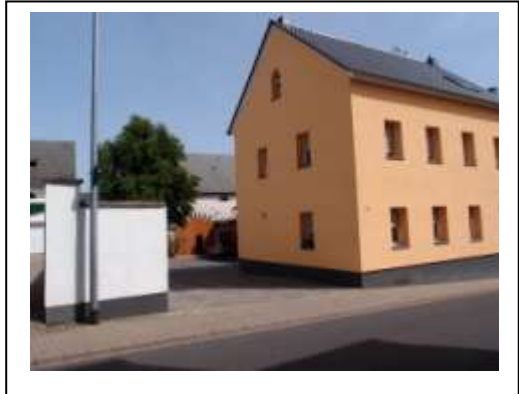
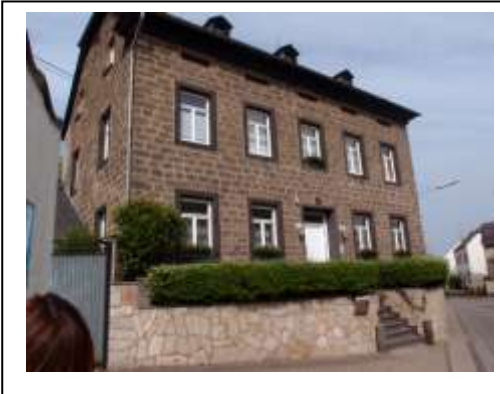
Auch mit der Traufseite zur Straße stehende Gebäude weisen die regelmäßige Gliederung mit drei oder mehr Fensterachsen auf. In einigen Fällen wurde die ursprüngliche, typische Fassade durch Umbaumaßnahmen verändert.

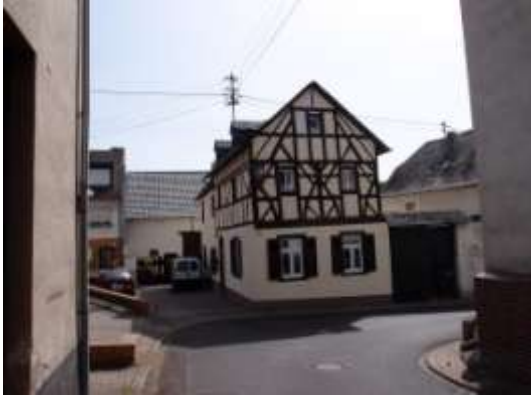
ist ein Beispiel für eine gelungene Sanierung

Fachwerkhäuser gibt es nur einige in Saffig, dieses
